## ホイール・ボルト折損による大型自動車等の車輪の脱落事故防止について

# ストップ!! ザ・車輪脱落事故

# 大型トラック(トレーラ)・バスのホイールボルト関係の点検内容

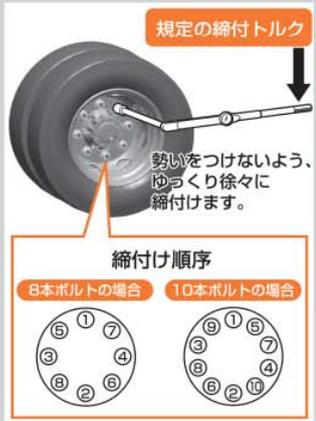
#### 確実な締付け

締付け方式には、球面座で締付ける JIS 方式と平面座で締付ける ISO 方式があります。規定の締付けトルクで確実に締付けます。

**① 規定のトルクでの確実な締め付け**

車輪の締め付け方式には JIS 方式と ISO 方式があります。トルクレンチを用いるなどにより規定の締め付けトルクで確実に締め付けます。なお、規定の締め付けトルクについては、以下の URL でもご覧いただけます。

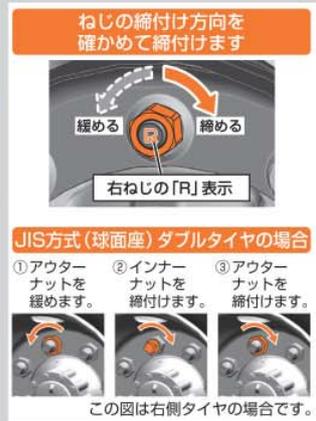
#### 増し締めの実施

締付け後は初期なじみによってホイールナットの締付け力が低下します。50～100 km 走行後を目安に増し締めを行います。

**② 一定走行後（50～100km）の増し締め**

締め付け後は初期なじみによってホイール・ナットの締め付け力が低下します。50～100km 走行後を目安に増し締めを行います。特に、JIS 方式のダブルタイヤの場合の締め付け方法については、ご注意ください。

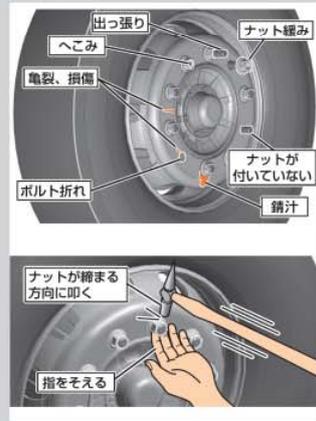
#### 日常の点検

一日一回、運行の前に、ホイールボルト、ナットを目で見て、さわって点検します。異常を発見したら直ぐに整備工場へ。

**③ 日常（運行前）点検での確認**

一日一回、運行の前に、ホイール・ボルトの折損や緩み等がないか点検ハンマなどを使用して点検します。

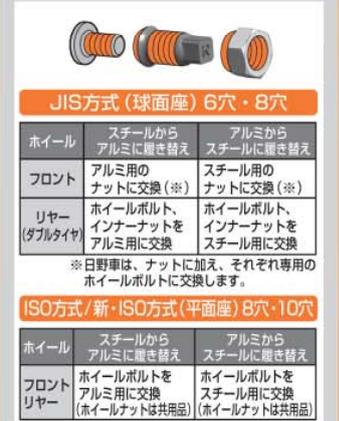
#### ホイールの履き替え

スチールホイール、アルミホイールの履き替えには、それぞれ適合するホイールボルト、ナットの使用が必要です。必ず確認してください。

**④ 専用ボルト及びナットの使用**

スチールホイール、アルミホイールの履き替え時には、それぞれ適合するホイール・ボルト及びナットの使用が必要です。

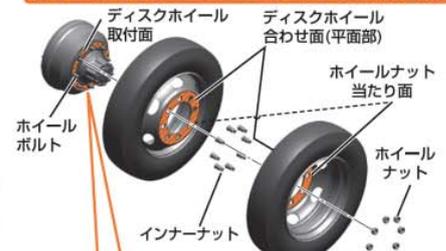
### ホイール、ハブ、ボルト、ナットの点検箇所

- ホイールボルトやナットに亀裂や損傷がないか、著しい錆の発生がないか。  
※ワッシャー(座金)付きナット(ISO方式)では、ワッシャーがスムーズに回転するかも点検。
- ホイールボルトに伸びはないか。
- ボルト、ナットのねじ部に「つぶれ、やせ、かじり」などの異常はないか。
- ホイールのボルト穴、かざり穴のまわりや溶接部に亀裂および損傷がないか、ホイールナットの当たり面に亀裂や損傷、摩耗がないか。
- ホイールのハブへの取付面、合わせ面に摩耗や損傷がないか。

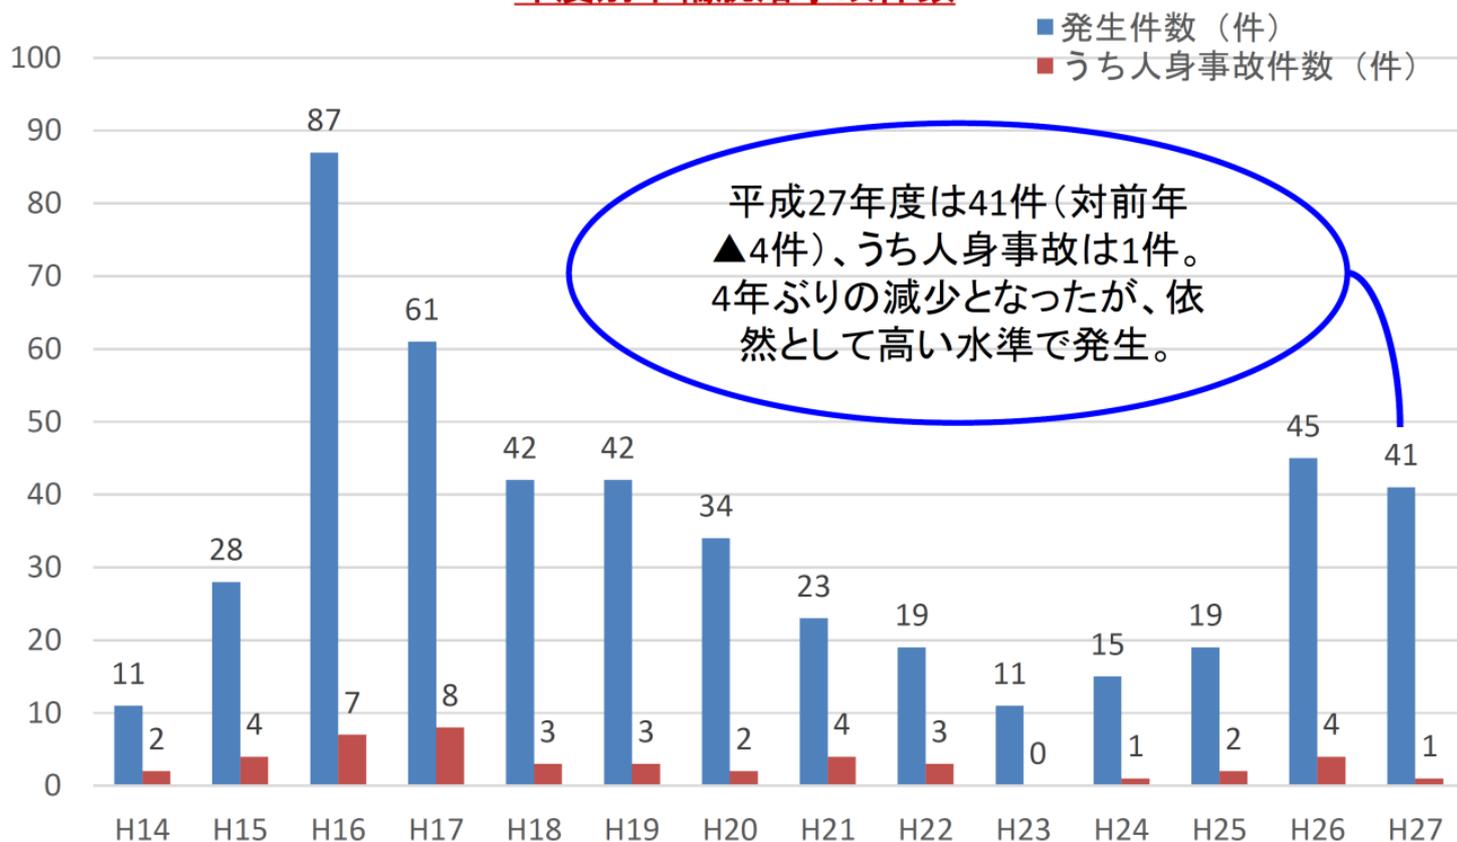
## 年度別車輪脱落事故件数

- 平成 27 年度中の大型自動車に係る事故発生件数は 41 件（前年度比 4 件減／約 1 割減）、うち人身事故は 1 件。発生件数は 4 年ぶりに減少したものの依然として高い水準で発生。
- 昨年 11 月から今年 3 月の冬期に 24 件と多発。積雪地域での発生率が高い！

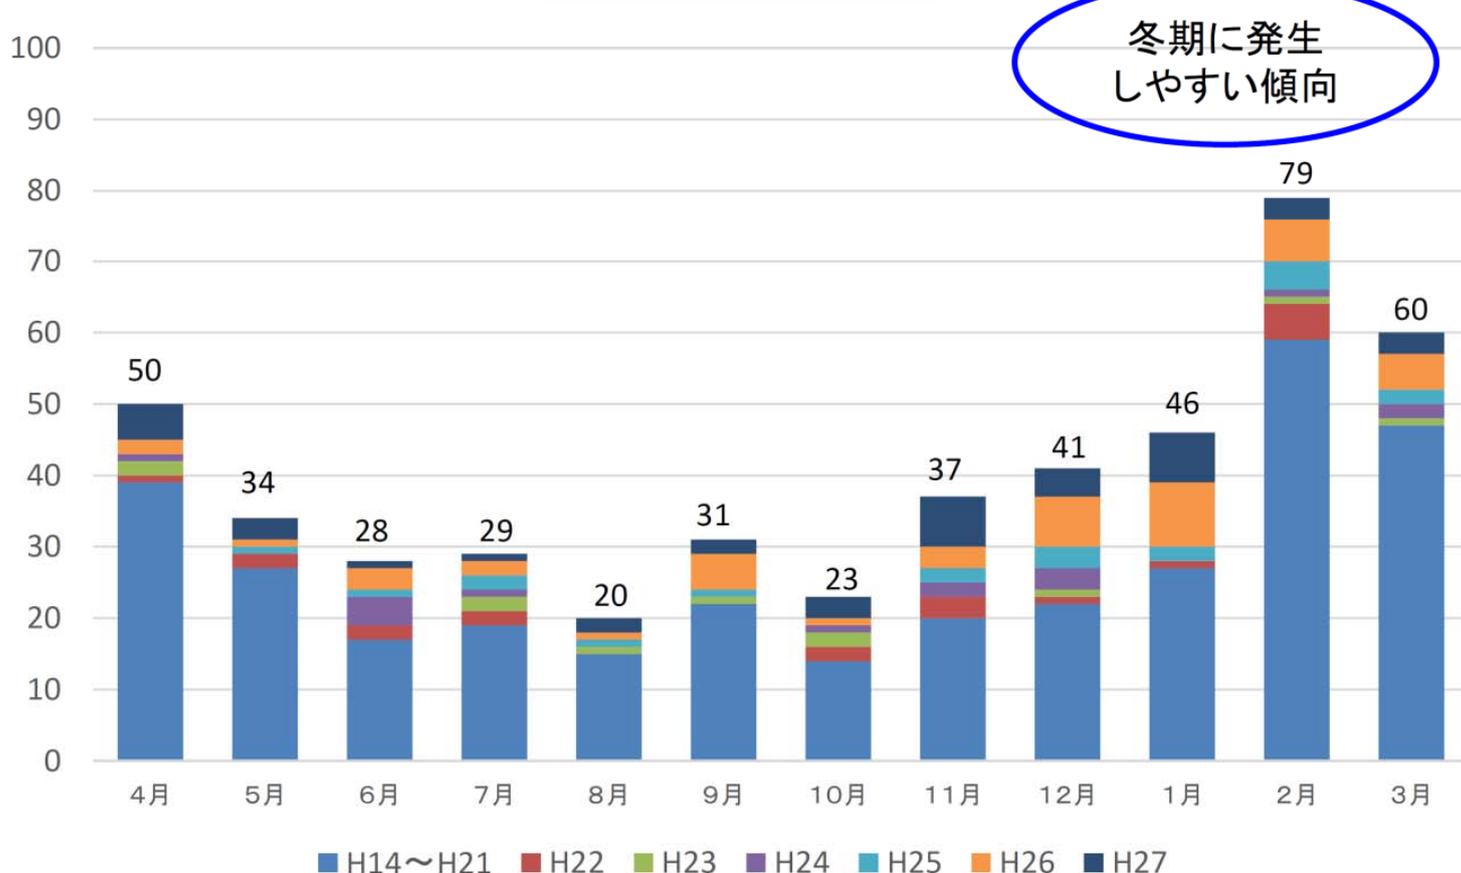
## 月別車輪脱落事故件数

平成27年11月～平成28年3月の冬期に24件と多発しており、積雪地域での発生が高い傾向にありました。
